RAPORT
Z PRZEGLĄDU ROZSZERZONEGO
MOSTU NAD RZEKĄ RYPIENICĄ
W CIĄGU ULICY ELIZY ORZESZKOWEJ
W RYPINIE
w 2010 roku

Potrzeby robót z bieżącego utrzymania.
Wnioski dotyczące dalszej eksploatacji.

PROTOKÓŁ
OKRESOWEJ KONTROLI PIĘCIOLETNIEJ
NR 1/2010
(PRZEGLĄDU ROZSZERZONEGO)
OBIEKTU MOSTOWEGO

Nazwa obiektu: most nad rzeką Rypienicą w m. Rypin

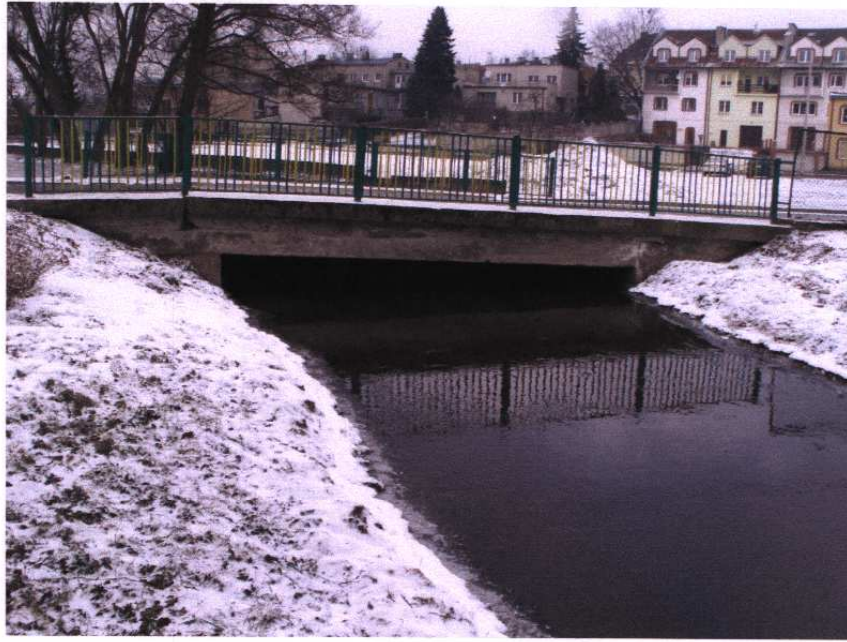
Należy zaznaczyć, że stan bezpieczeństwa pogarsza znaczne, nierównomierne osiadanie przyczółków.

Fot. 5. Widoczne znaczne osiadanie przyczółka prawobrzeżnego

Ponadto zaleca się monitorowanie stanu mostu poprzez okresowe pomiary rzędnych wysokościowych przyczółków przez uprawnionego geodetę oraz

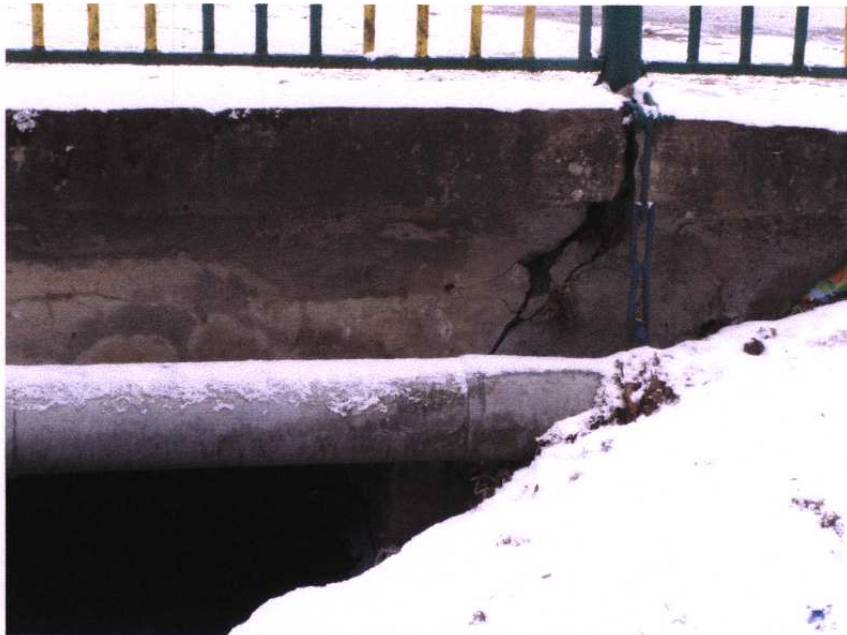
O złym stanie obiektu świadczą również rysy i pęknięcia w krawędziowych (przeciążonych) strefach podporowych żelbetowego przęsła płytowego.

Rozwarcia rys dochodzą do 4,0 mm (lokalnie ok. 10,0 mm). Na długości podparcia poza strefą krawędziową rys nie stwierdzono.

Fot. 6. Pęknięcie płyty przęsła nad przyczółkiem lewobrzeżnym od strony dolnej wody.

naklejenie na rysach marek kontrolnych i ich comiesięczną obserwację z pomiarem i zapisem ewentualnej propagacji rys.

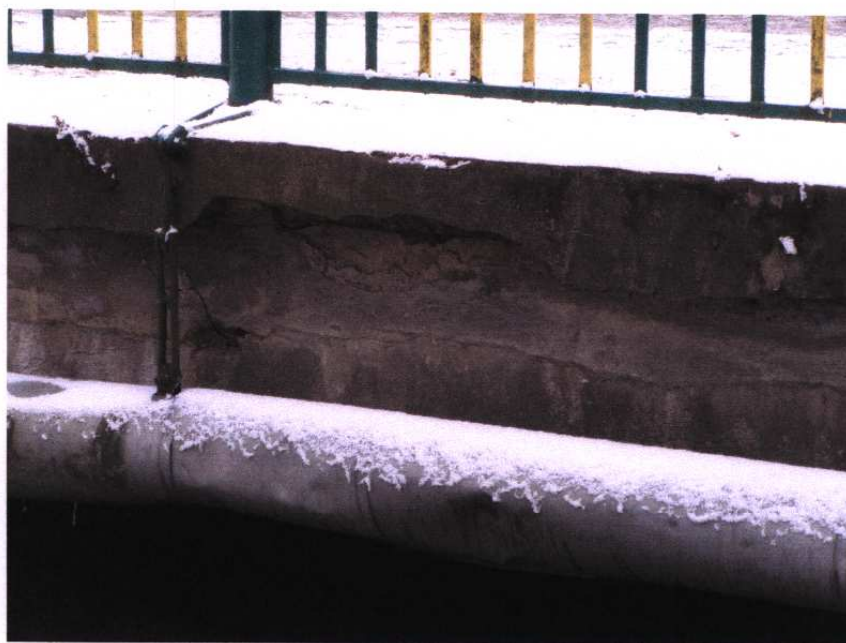
Fot. 7. Rozwarstwienie poziome płyty przęsła od strony dolnej wody.

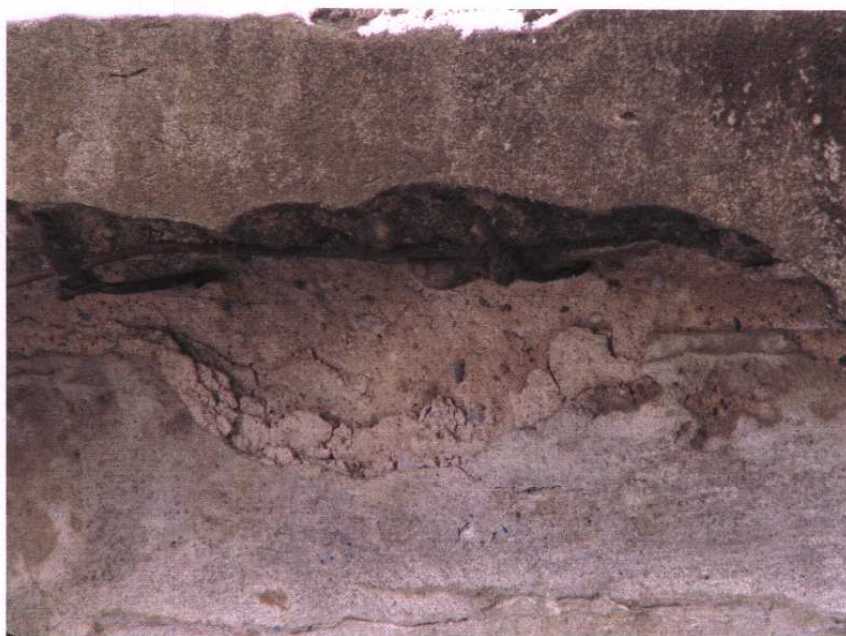
Beton bardzo złej jakości, z licznymi ubytkami i kawernami oraz zaawansowaną korozją, utracił właściwości ochronne w stosunku do stali co spowodowało wzrost zagrożenia korozyjnego prętów zbrojeniowych.

Fot. 8. Ubytek betonu gzymsu i korozja zbrojenia. Widoczny zły jakości beton.

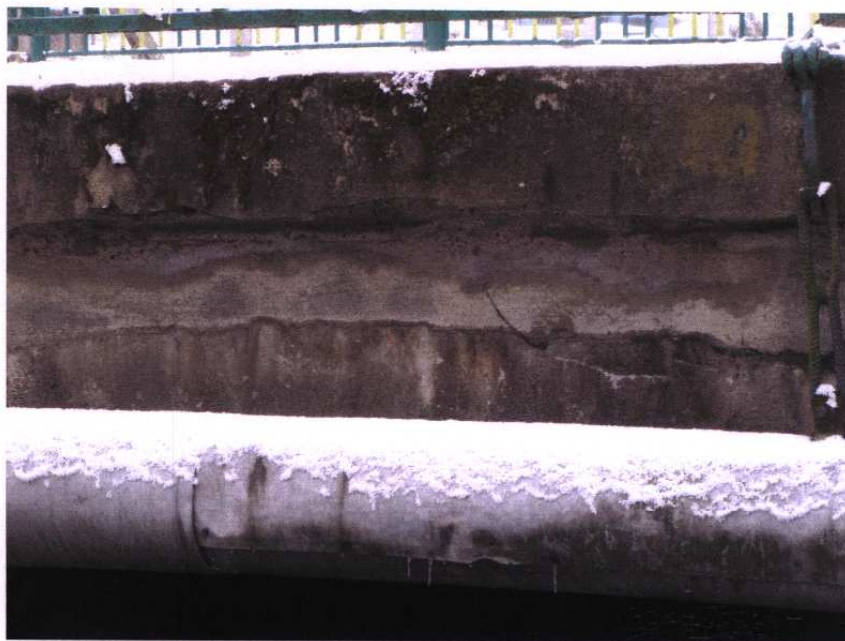
Fot. 9. Rozwarstwienie, korozja betonu, wylugowania na skutek nieszczelnej izolacji.

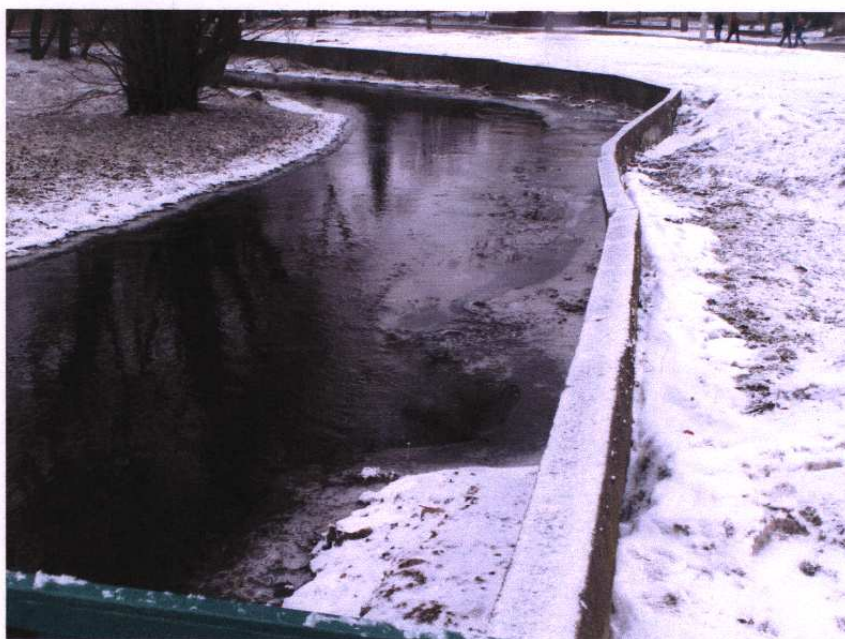
Fot. 10. Znaczne przemieszczenie i obrót ściany oporowej umocnienia prawego brzegu od strony dolnej wody.

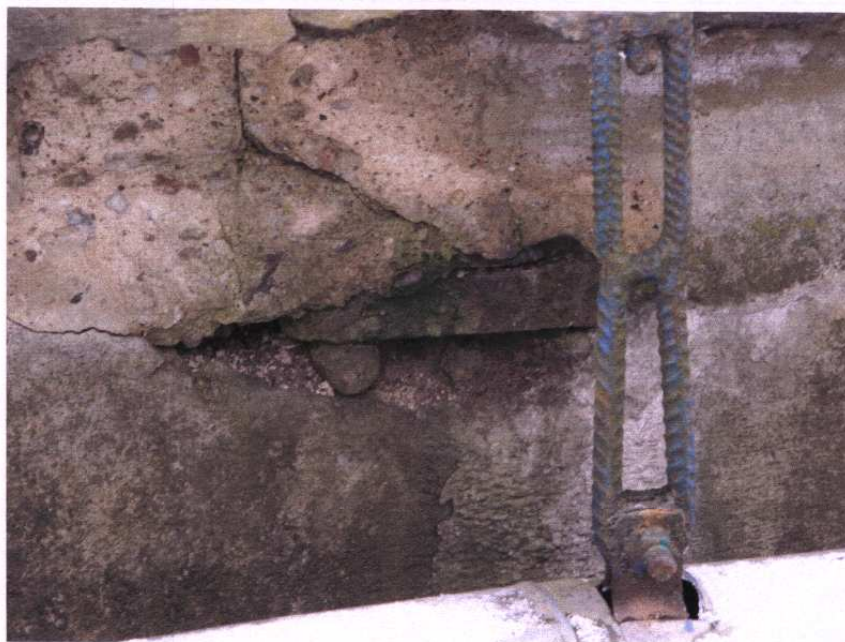
Fot. 11. Znaczny ubytek zlej jakości betonu i zaawansowana korozja zbrojenia.

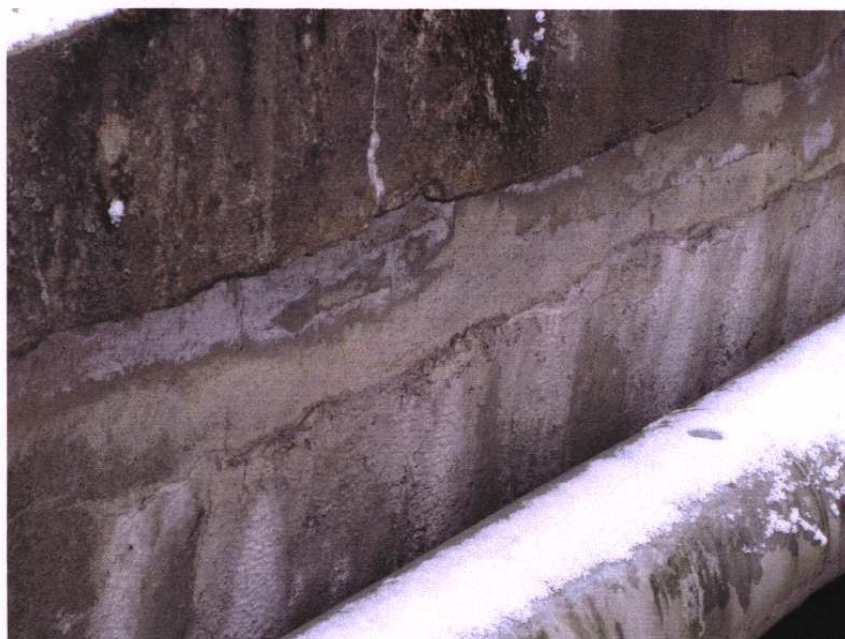
Fot. 12. Intensywne wylugowania od strony dolnej wody.

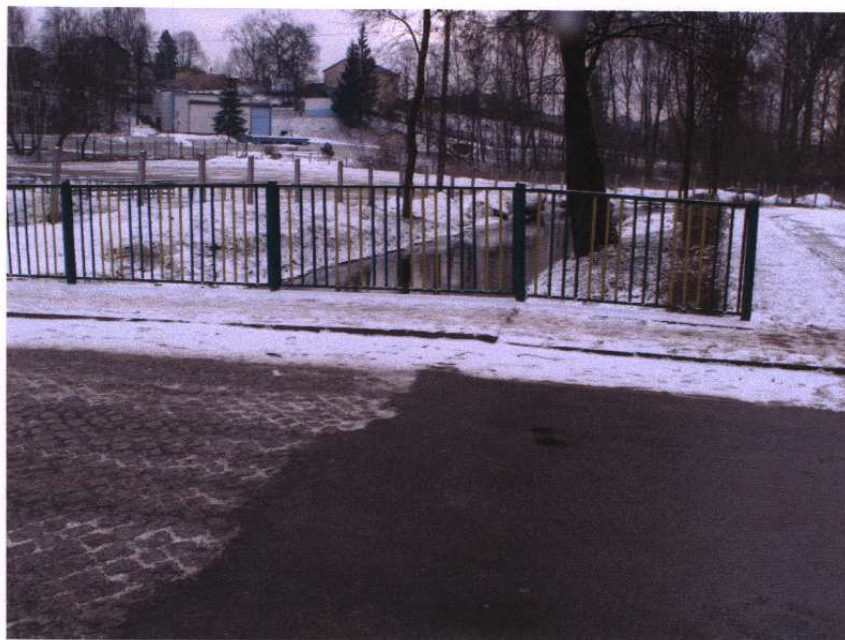
Fot. 13. Załamanie balustrady i uskok w nawierzchni chodnika spowodowane znacznym przemieszczeniem pionowym przyczółka prawobrzeżnego.

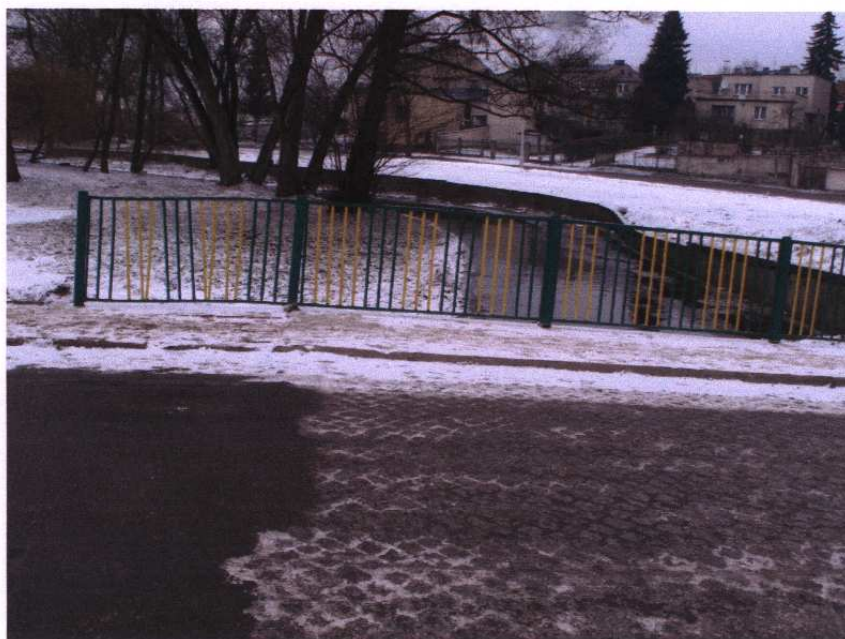
Fot. 14. Deformacja balustrady po stronie dolnej wody na skutek osiadania przyczółka prawobrzeżnego.

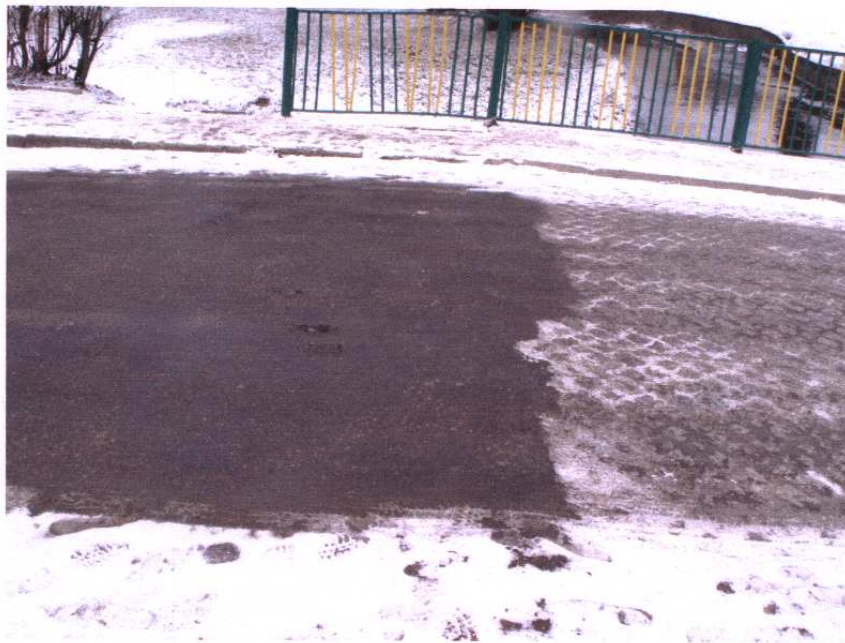
Fot. 15. Zmiana rodzaju nawierzchni: asfalt na dojeżdże/kostka kamienna na moście.

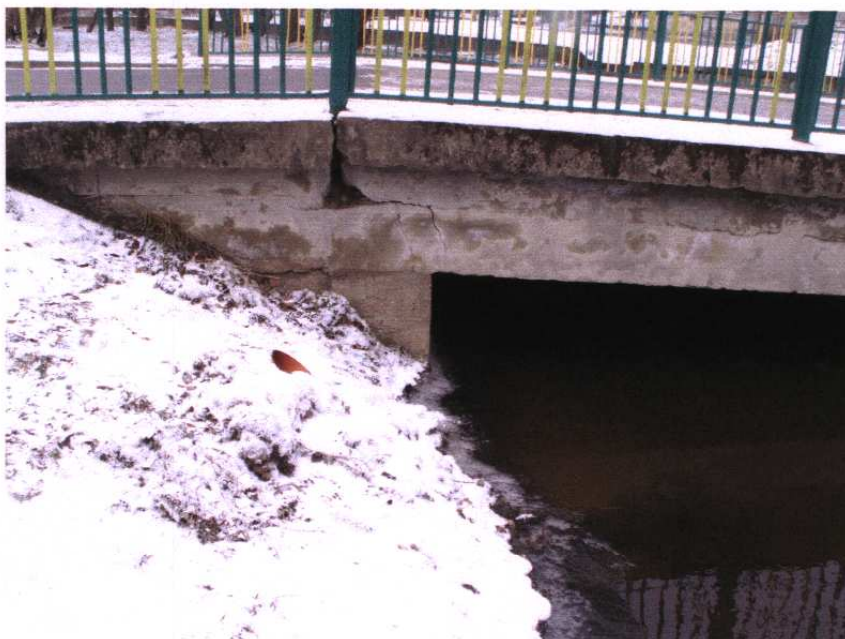
Fot. 16. Pęknięcia w strefie podporowej przęsła nad przyczółkiem lewobrzeżnym po stronie górnej wody.

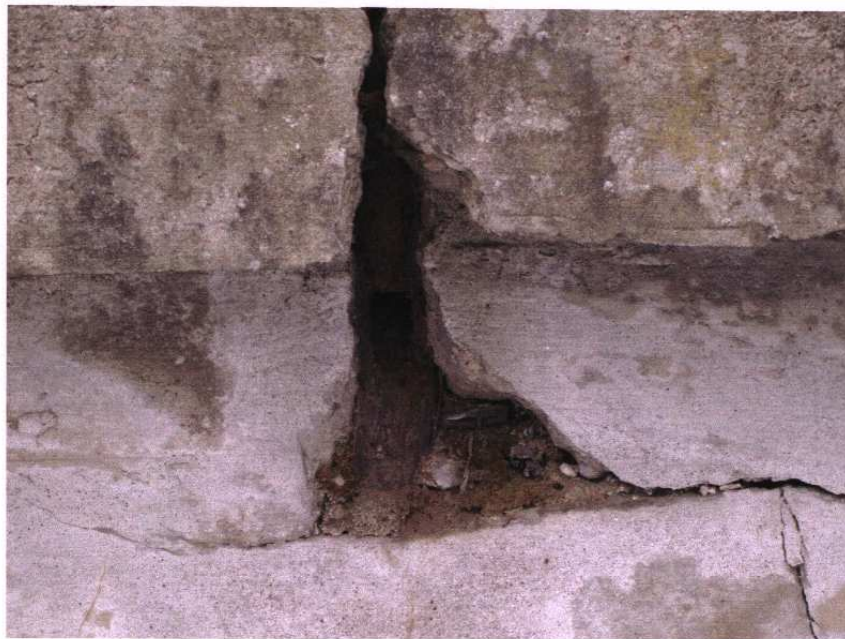
Fot. 17. Korozja zbrojenia i słupka balustrady w szczelinie nad przyczółkiem lewobrzeżnym.

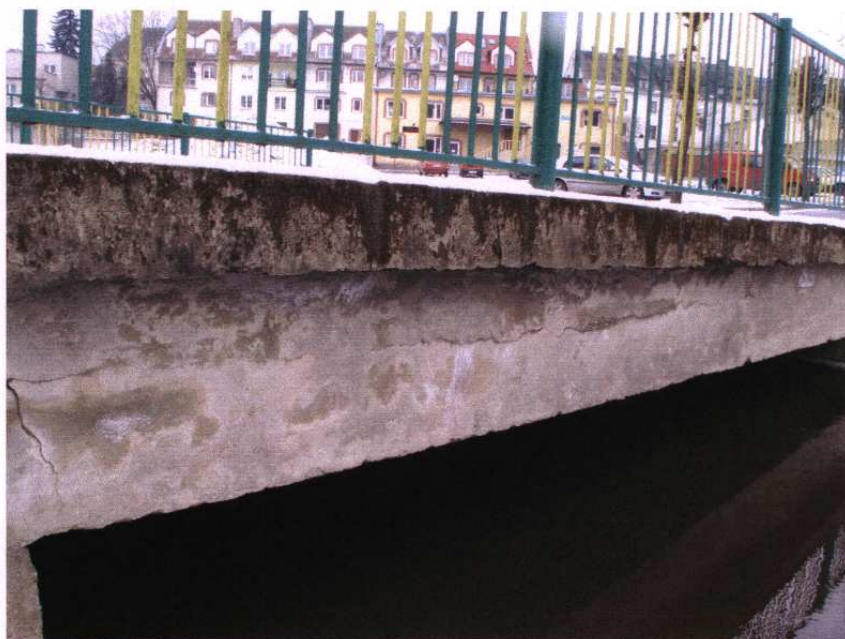
Fot. 18. Rozwarstwienie płyty i korozja (również biologiczna) betonu gzymsu.

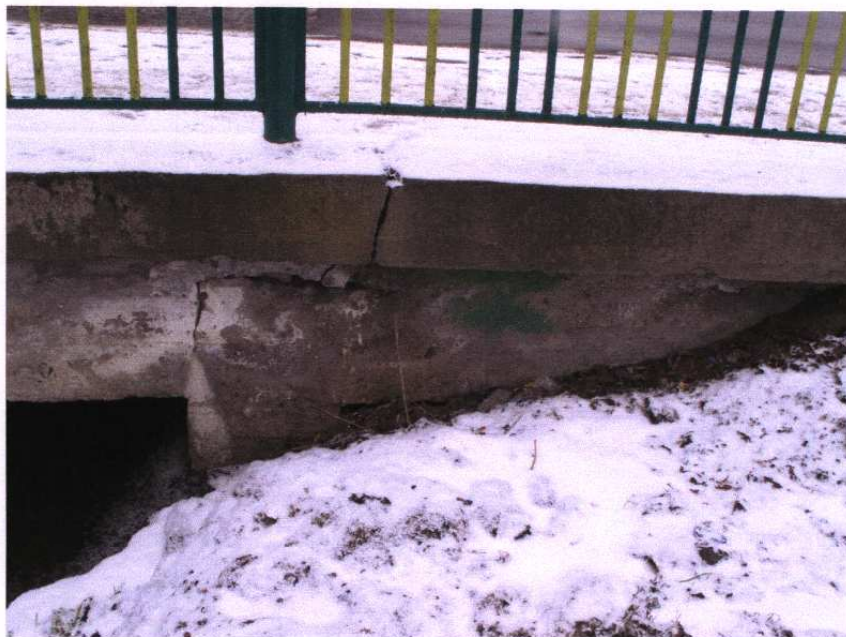
Fot. 19. Odspojenie skrzydła prawobrzeżnego od strony górnej wody.

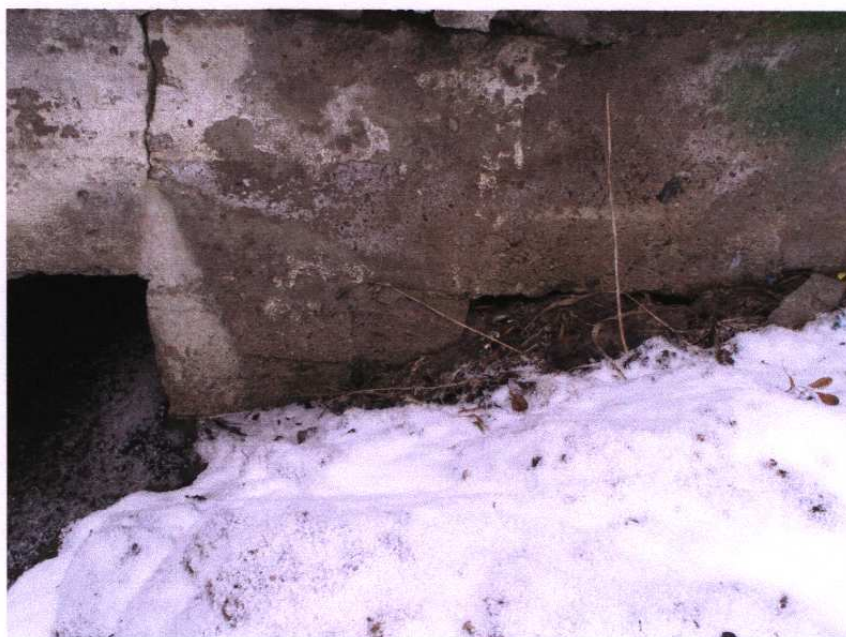
Fot. 20. Destrukcja betonu strefy podporowej przęsła oraz ściany przyczółka prawobrzeżnego.

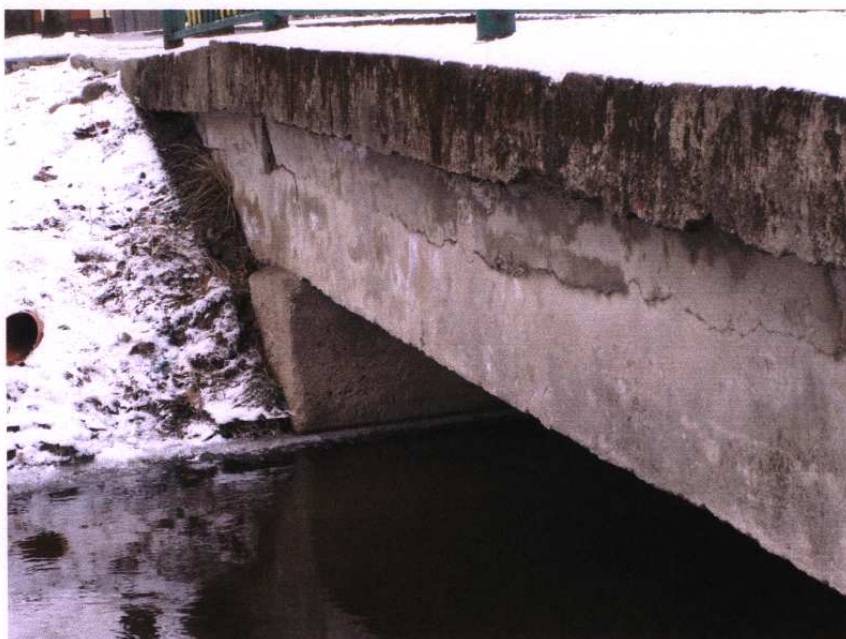
Fot. 21. Rozwarstwienie na całej długości przęsła od strony górnej wody.

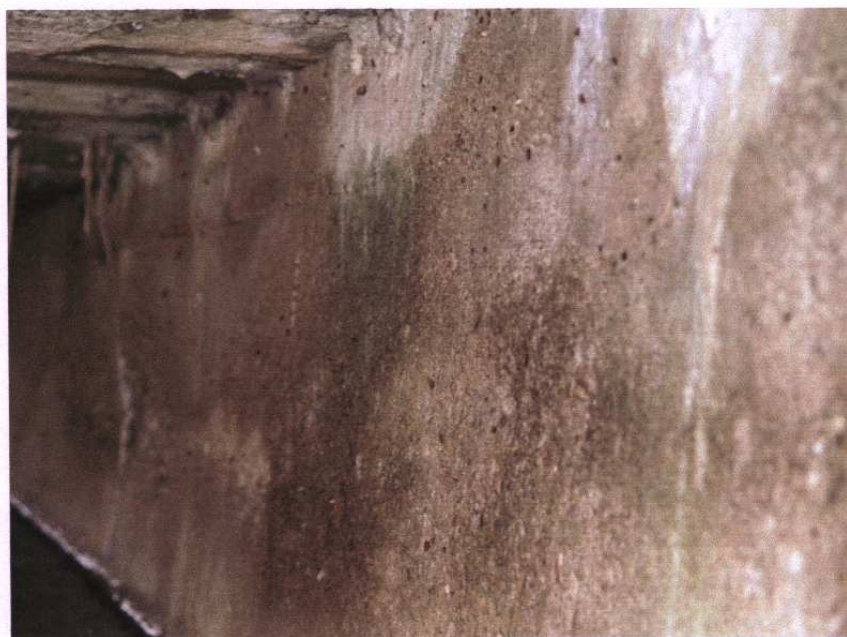
Fot. 22. Korozja ściany przyczółka prawobrzeżnego. Widoczny korodujący pręt zbrojenia dolnego płyty przęsła.

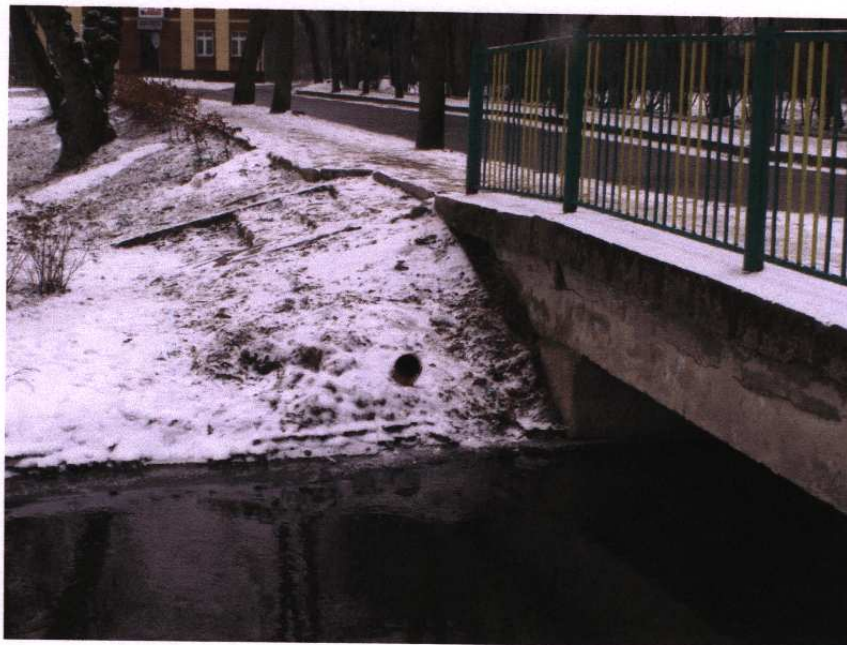
Fot. 23. Brak umocnienia wylotu rury odwodnienia ulicy.

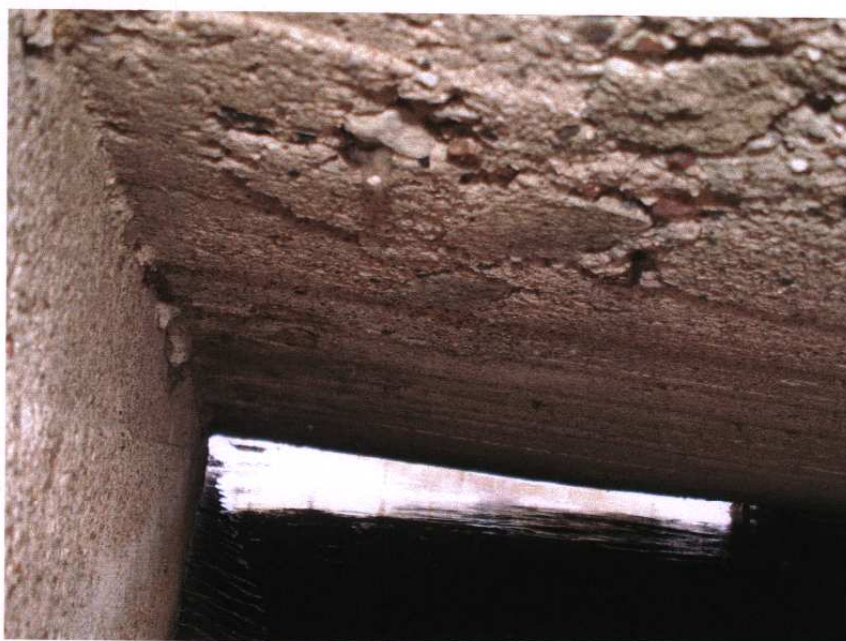
Fot. 24. Złej jakości, jamisty i skorodowany beton spodu płyty przęsła.

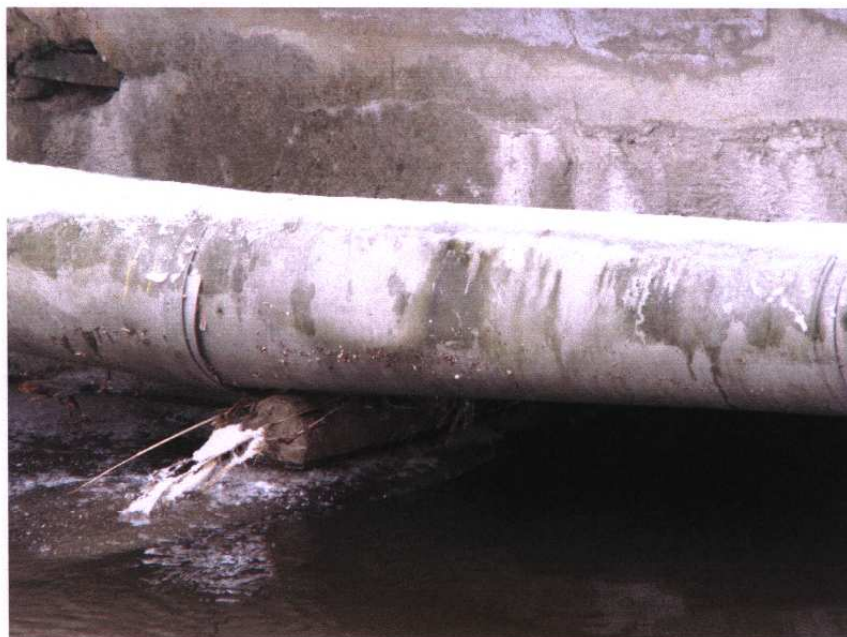
Fot. 25. Zaklinowany pod rurociągiem element drewniany.

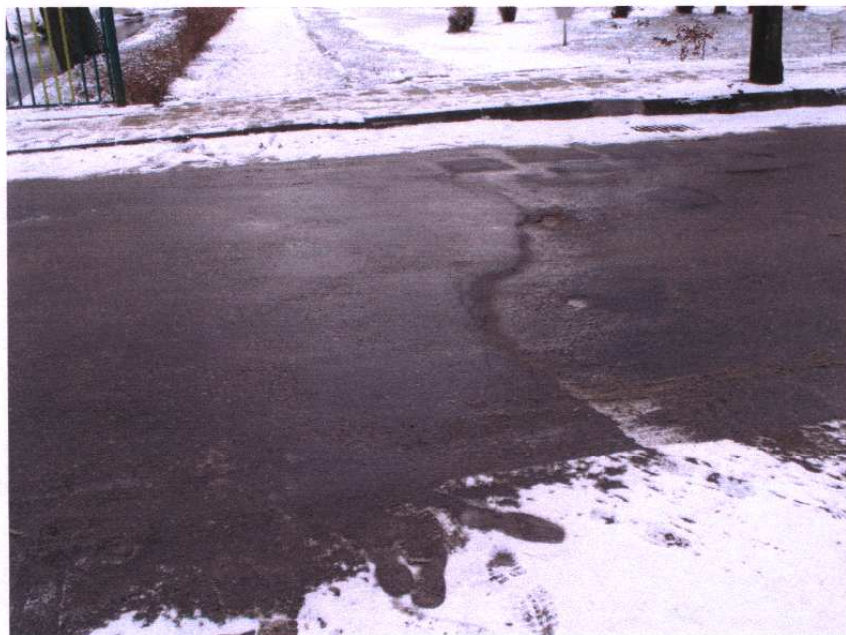
Fot. 26. Nierówności, deformacje i ubytki nawierzchni bitumicznej na dojeździe do mostu.

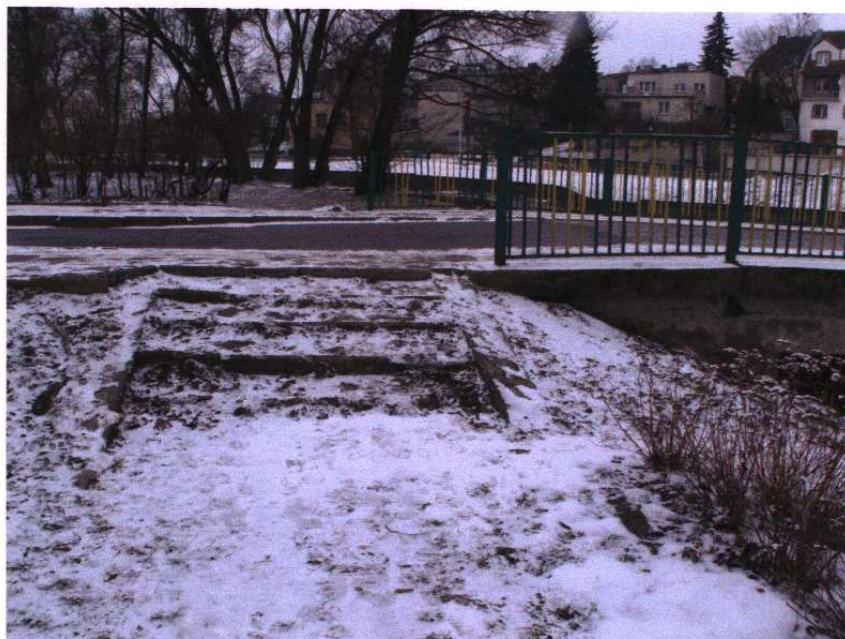
Fot. 27. Zanieczyszczone schody przed obiektem.

Należy wykonywać bieżące prace porządkowe i utrzymaniowe obiektu i jego otoczenia.

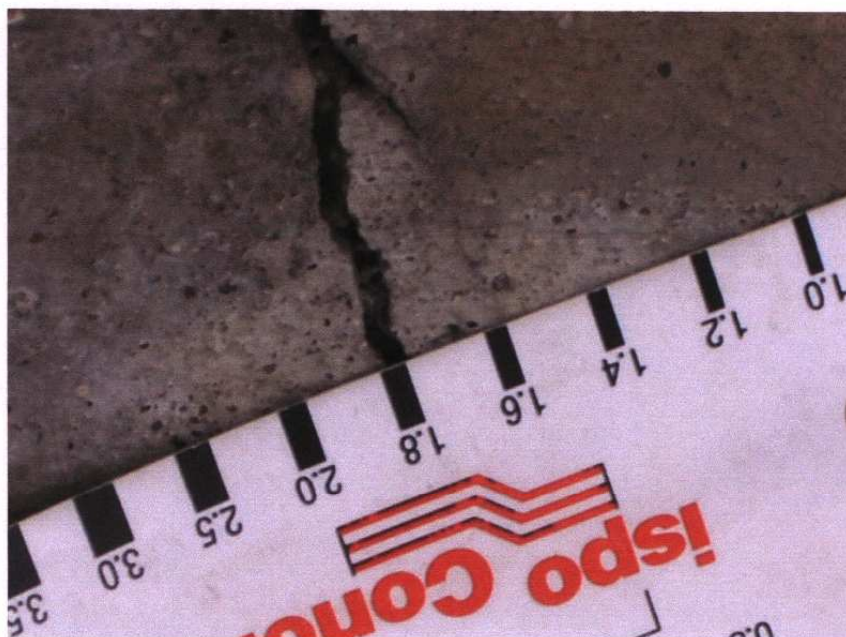
Fot. 28. Rozwarcie szczeliny 1,8 mm nad przyczółkiem lewobrzeżnym od strony górnej wody.

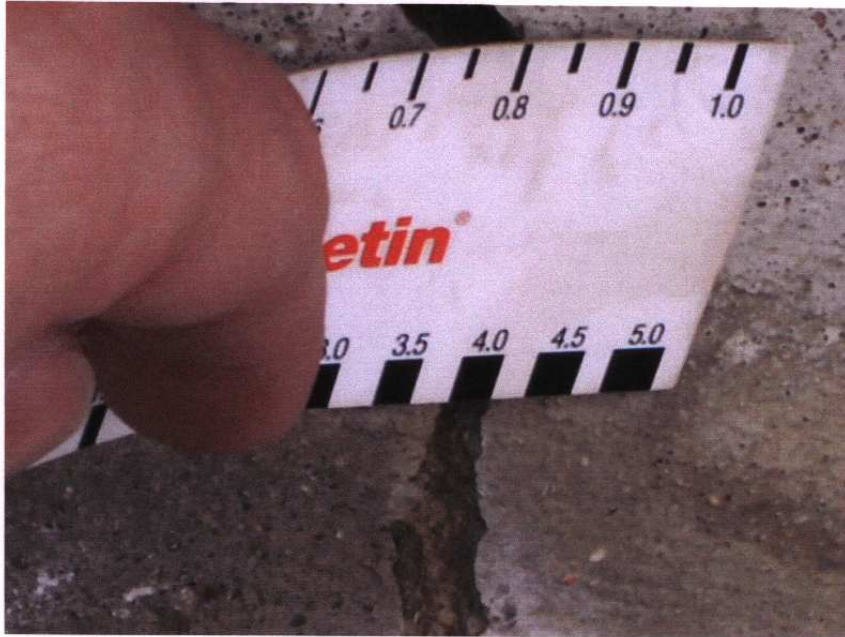
Fot. 29. Rozwarcie szczeliny ok. 4,0 mm nad przyczółkiem lewobrzeżnym od strony górnej wody.

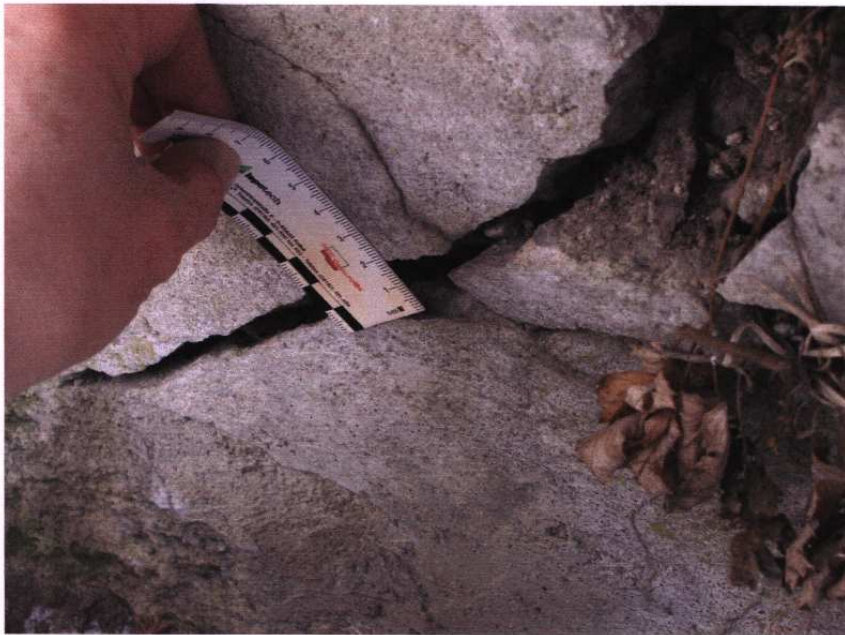
Fot. 30. Rozwarcie szczeliny ok. 1,0 cm nad przyczółkiem lewobrzeżnym od strony dolnej wody.

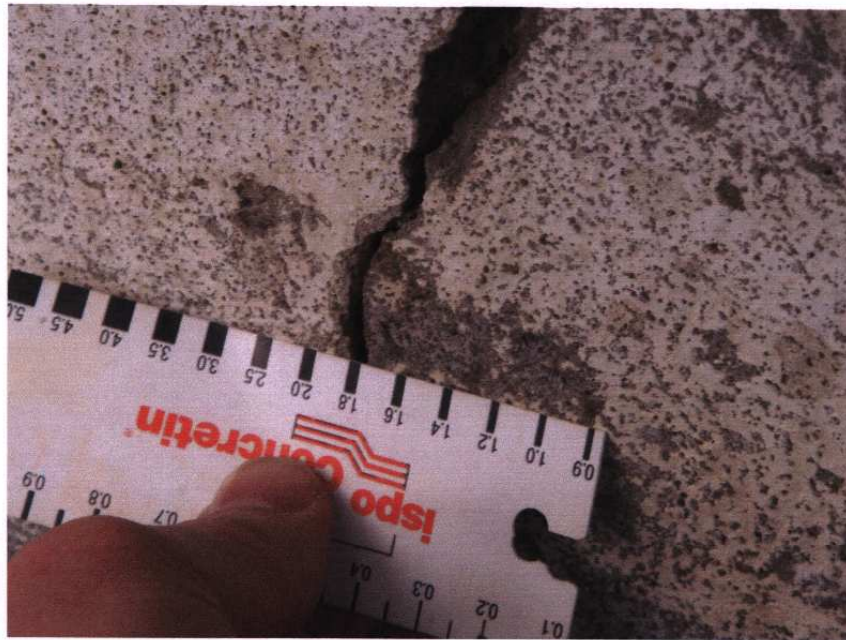
Fot. 31. Rozwarcie szczeliny ok. 1,8 mm nad przyczółkiem prawobrzeżnym od strony górnej wody.

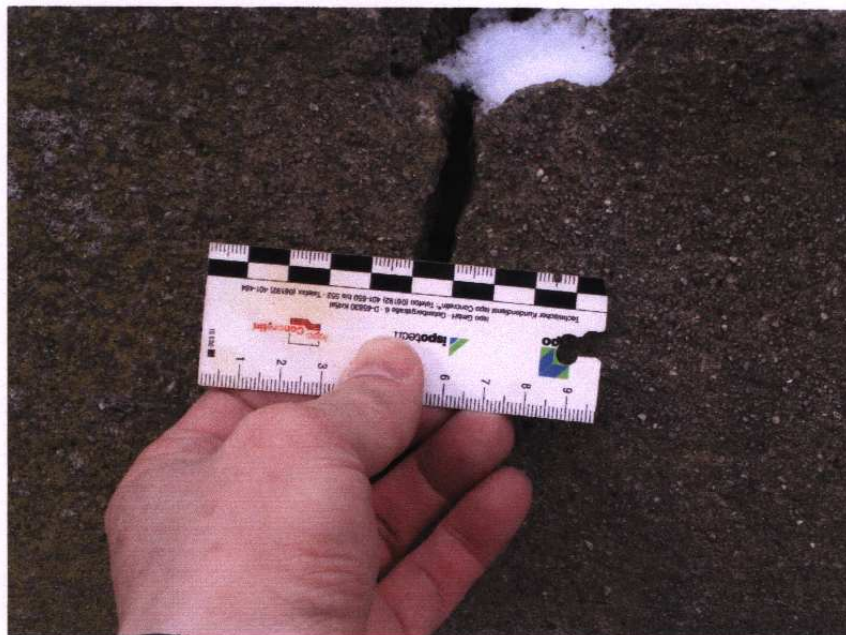
Fot. 32. Rozwarcie szczeliny ok. 1,0 cm nad przyczółkiem prawobrzeżnym od strony górnej wody.
